## **DOCIEPLENIE ELEWACJI BUDYNKU MIESZKALNEGO WIELORODZINNEGO**

**PROJEKT ZGODNY Z AUDYTEM ENERGETYCZNYM**

**ADRES: S. ŻEROMSKIEGO 38-44**

**2F ARCHITEKTURA KATARZYNA FRANKIEWICZ**

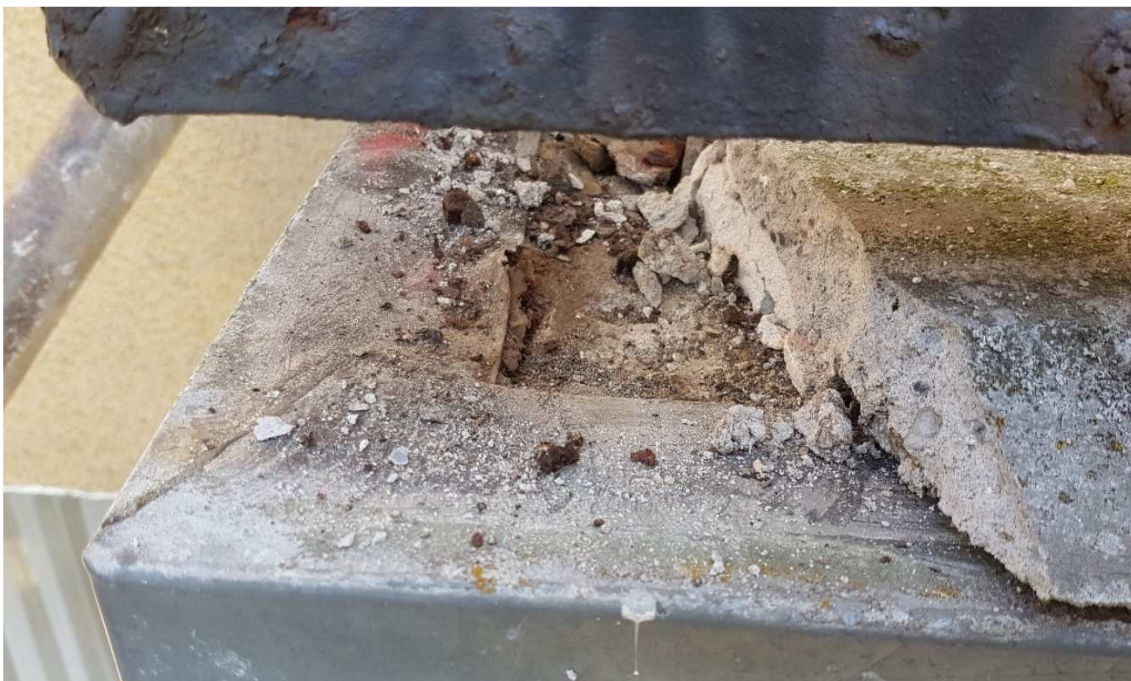
**Fot. 5.** Widok naroża płyty balkonowej osłoniętego jastrychem niskiej jakości

Na płytach balkonowych wykonano nieprzewidziane w projekcie pierwotnym warstwy posadzkowe z jastrychu o niedostatecznej jakości, co skutkuje licznymi jego uszkodzeniami (fot. 5).

Z uwagi na charakter uszkodzeń płyt balkonowych typowy dla klas ekspozycji XC4, XF3 wskazane jest usunięcie zubożonej otuliny betonowej oraz uszkodzonych cyklicznym zamrażaniem/rozmarzaniem fragmentów naroży płyt balkonowych a następnie przywrócenie właściwości ochronnej otuliny betonowej i uzupełnienie ubytków. Nie ma konieczności uciągania zarysowań płyt balkonowych. Zubożoną otulinę betonową usuwać z górnej powierzchni płyt oraz przy krawędziach, nie jest konieczne usuwanie skarbonatyzowanego betonu z dolnej powierzchni płyty. Po usunięciu uszkodzonego betonu ubytki odtworzyć za pomocą zapraw naprawczych i wykonać warstwę wykończeniową na płytach balkonowych.

Prace naprawcze prowadzić z zachowaniem następującej kolejności: usunąć warstwę wykończeniową obróbki blacharskiej oraz jastrychu cementowy z powierzchni płyt balkonowych, płyty balkonowe oczyścić, przed przystąpieniem do prac naprawczych określić głębokość zubożenia otuliny betonowej (na każdej z płyt niezależnie), usunąć za pomocą piaskowania lub z użyciem narzędzi mechanicznych skarbonatyzowaną warstwę betonu z górnej powierzchni płyty balkonowej wraz z uszkodzonymi narożami płyty, naprawa według przyjętego systemu naprawczego.

Po naprawie ubytków i odtworzeniu skarbonatyzowanej otuliny betonowej, na powierzchni płyty wykonać warstwę spadkową 1% z zaprawy PCC Betofix R4. Po związaniu warstwy naprawczej na powierzchni płyt wykonać hydroizolację podpłytową z 2 warstw zaprawy MB 2K Remmers na której można ułożyć warstwę wykończeniową z płytek ceramicznych. Jest wysoce niewskazane odtwarzanie jastrychu cementowego na płytach balkonowych.

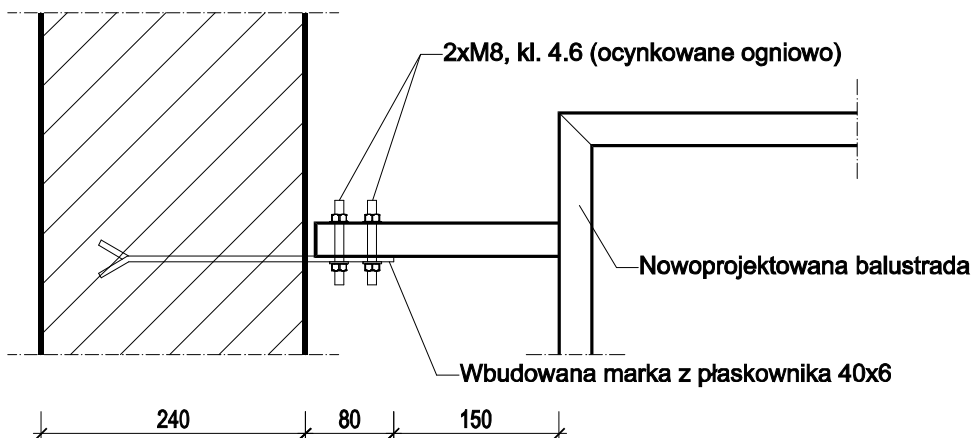
**Rys. 2.** Montaż balustrady do istniejących marek stalowych

W obliczeniach elementów kotwiących przyjęto projektowany rozstaw słupków nośnych 600 mm. Ramę nośną balustrady zaprojektowano z profili zamkniętych o przekroju kwadratowym RK 30x30x2. Pochwyt balustrady zaprojektowano z rury prostokątnej RP 50x30x2. Połączenia elementów balustrady przyjęto jako spawane na spoiny czołowe na pełną grubość łączonych elementów. Z uwagi na przewidywane użycie profili zamkniętych formowanych na zimno, aby uniknąć pęknięć w strefie zgniotu, technologię spawania rur dobrać w konsultacji z technologiem spawania. Ciężar wypełnienia balustrady nie powinien być większy niż 40 kN/m.

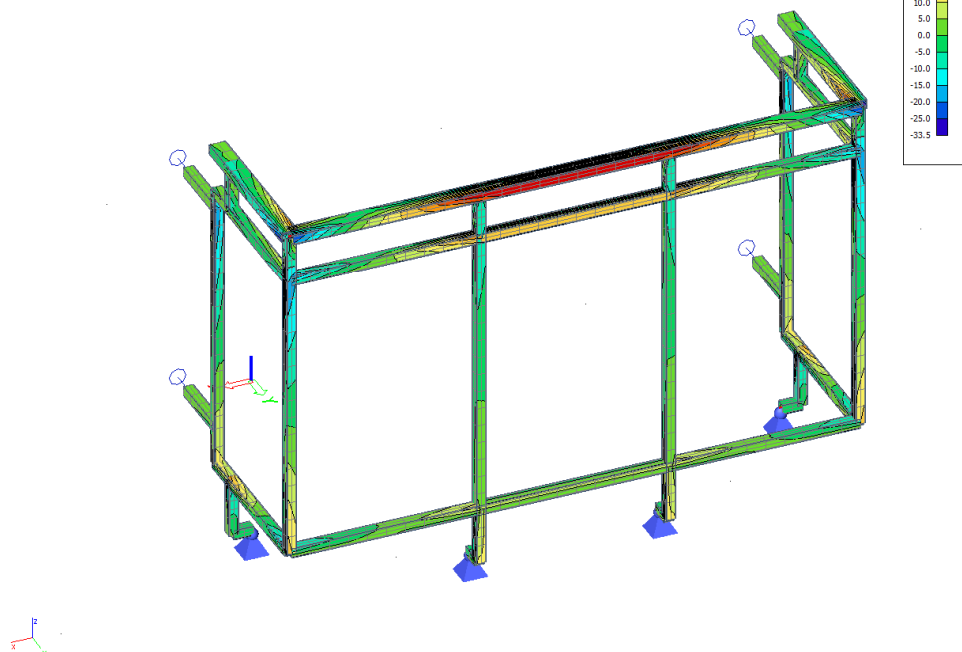
**Rys. 7.** Obliczone napężenia w elementach balustrady – kombinacja SGN (6.10a i 6.10b)

**Napężenia 3D**  
Wartości:  $\sigma_x$  (1D/2D)  
Obliczenie liniowe  
Kombinacja: SGN-Zestaw B  
(automatyczne)  
Wybór: Wszystkie  
Polożenie: W węzłach średnio na  
makro, System: Element siatki LUW  
Wartość podstawowa

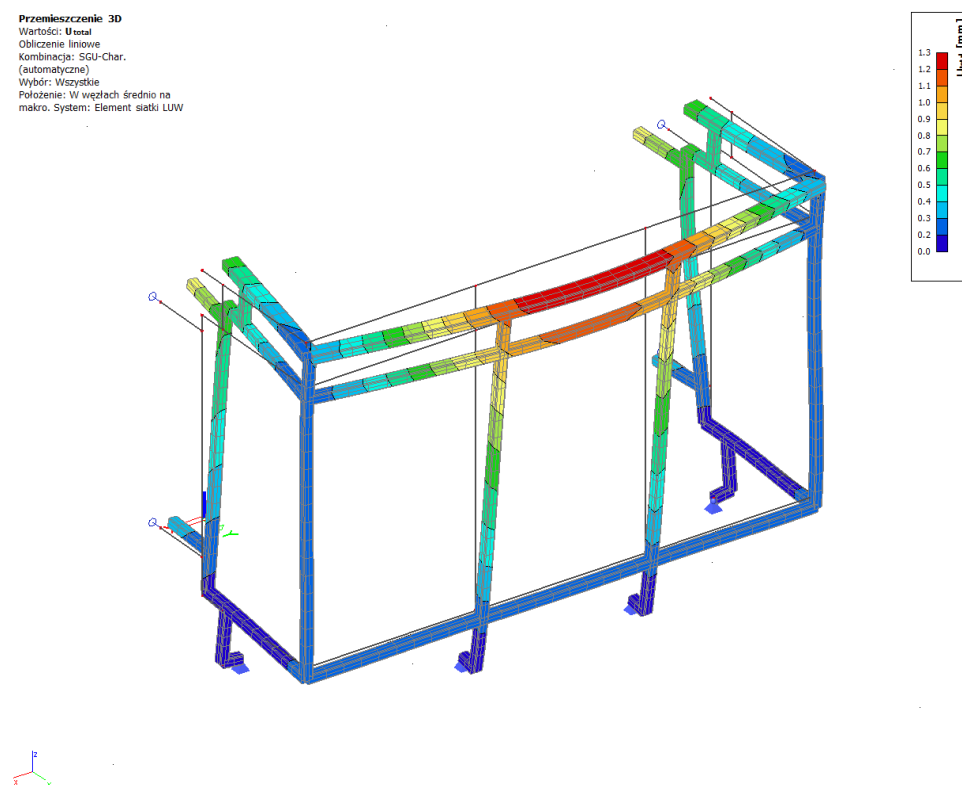
**Rys. 8.** Obliczone przemieszczenia całkowite – kombinacja SGN CHR

**Przemieszczenie 3D**  
Wartości: Utotal  
Obliczenie liniowe  
Kombinacja: SGN-Char.  
(automatyczne)  
Wybór: Wszystkie  
Polożenie: W węzłach średnio na  
makro, System: Element siatki LUW

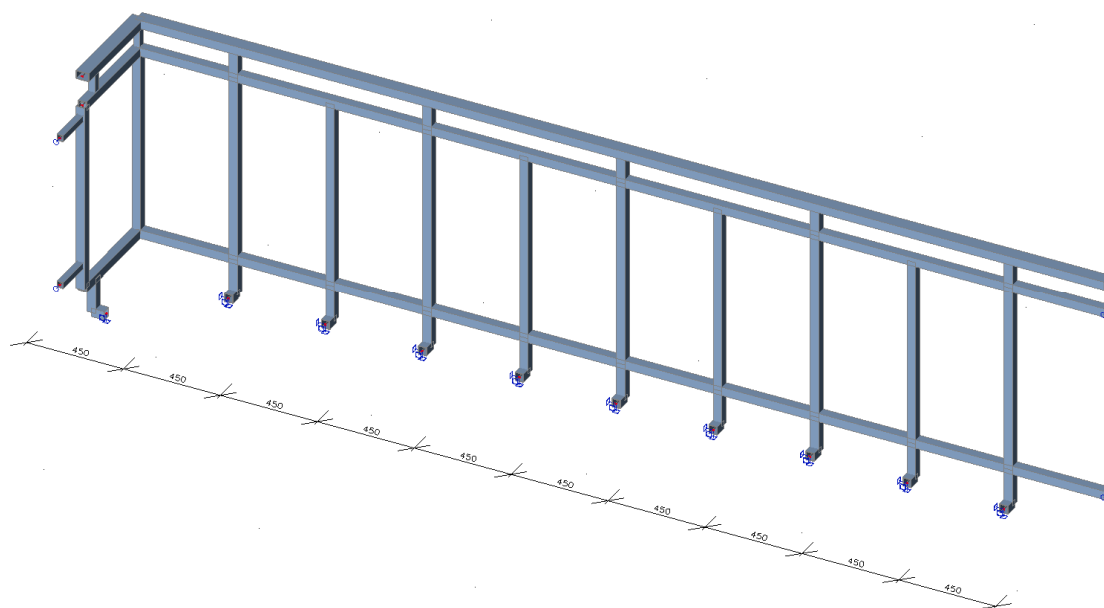
**Rys. 12.** Schemat statyczny balustrady typu „B”

Schemat statyczny przyjętej balustrady na balkonach typu A przedstawiono na rys. 12, przyłożone obciążenia na rysunkach 13÷15. Obliczone naprężenia przedstawiono na rys. 16, obliczone przemieszczenia całkowite na rys. 17, natomiast reakcje podporowe w punktach montażu na rys. 18.
